การตั้งเกียร์และเช็คหน้าสัมผัสเพื่อ
เกียร์ทำงานแล้วไม่เกิดความเสียหาย
BERUGEAR G 5000

ขั้นตอนการหมุนปรับสภาพชุดเกียร์เปิด หม้อนวดแบบบอลล์(Ball Mill)

Running-in procedure Ball Mill Open Gear drive

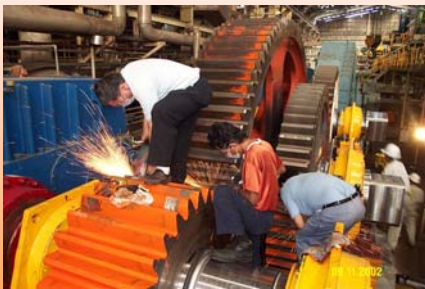
ตัวอย่างการเจียรเพื่อเพิ่มพื้นที่สัมผัสของหน้าเกียร์
ให้ได้ 80% ขึ้นไป

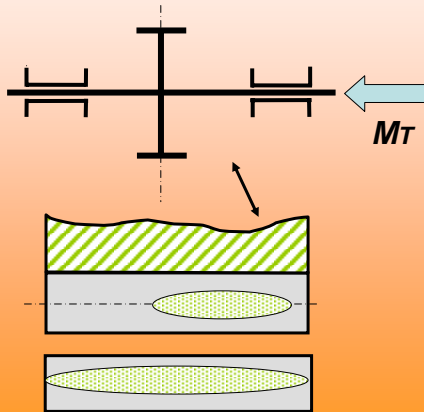
การเปลี่ยนรูปแบบภาระ(load)ในสภาพยึดหยุ่น

Change in load pattern by elastic deformation

เนื่องจากการกระจายของทอร์ก
due to torque distribution

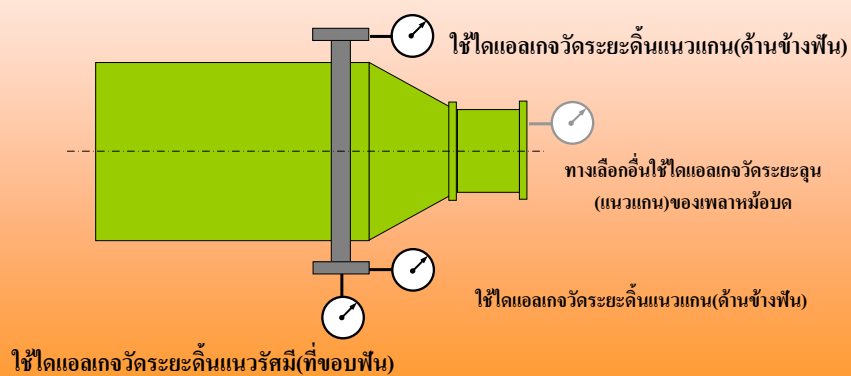
1.การเตรียมการ
ภาพการตรวจสอบระยะด้น(Run out)

การตรวจสอบระยะเดิน(ตามภาพ)

- การวัดระยะเดินแนวรัศมีและแนวแกนสามารถวัดร่วมกันได้
- ตามปกติค่าระยะเดิน(Run out) จะถูกกำหนดโดยผู้ผลิตเกียร์หรือผู้ผลิตเครื่องจักร
- ตามภาพควรมีการวัด 8 จุดหรือมากกว่า
- บันทึกข้อมูลการวัดลงในกระดาษแผ่นเดียว

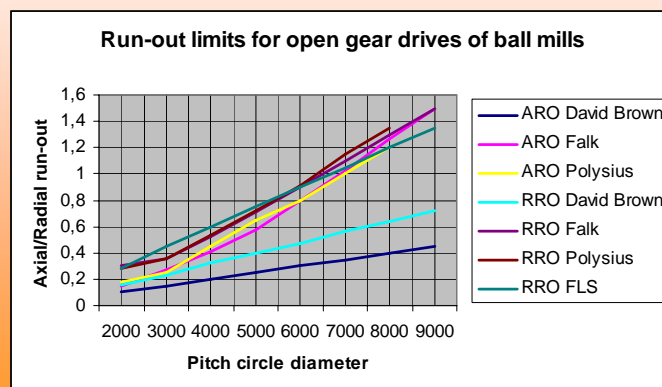
1. Preparation check alignment

ตรวจสอบระยะดันทัน (ตามภาพ)

- จะต้องมั่นใจว่าฐานรองรับไดแอสเทจมีความมั่นคงไม่มีการขยับเคลื่อนได้
- ติดตั้งไดแอสเทจตรงกึ่งกลางหน้ากว้างเกียร์(วัดแนวรัศมี)และที่ระยะตรงกลางผิวที่ปาดผิวแล้ว(วัดแนวลูน)ของเฟืองวง แหวนสวม(Girth gear)
- ตั้งไดแอสเทจที่"0"(ใช้เกจที่วัดได้ถึง 5 mm)
- ใช้คลิบยึดปลายแกนไดแอสเทจให้ตอยกลับให้ตอยกลับในระหว่างจะเคลื่อนย้าย
- ก่อนเคลื่อนย้ายไดแอสเทจให้ตรวจเช็คว่แกนไดแอสเทจอยู่ในสภาพตอยกลับ

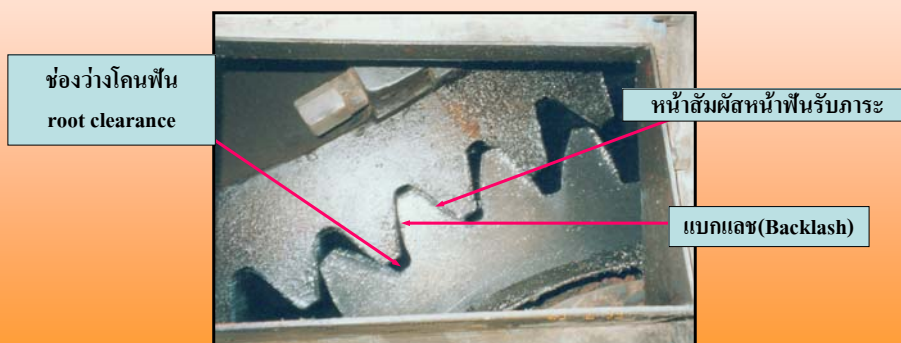
ภาพการตรวจสอบแบกแลชและช่องว่างโคนฟัน

- ตามปกติจะมีการกำหนดค่าระยะฟรีจากผู้ผลิตเครื่องจักรกลผู้ผลิตเกียร์
- บันทึกข้อมูลระยะฟรีพร้อมทั้งเบอร์ฟันเกียร์
- วัดค่าระยะฟรีด้วยฟิลเลอร์เกจที่แก้มฟันทั้งสองข้าง
- บันทึกข้อมูลระยะฟรีในกระดาษแผ่นเดียว

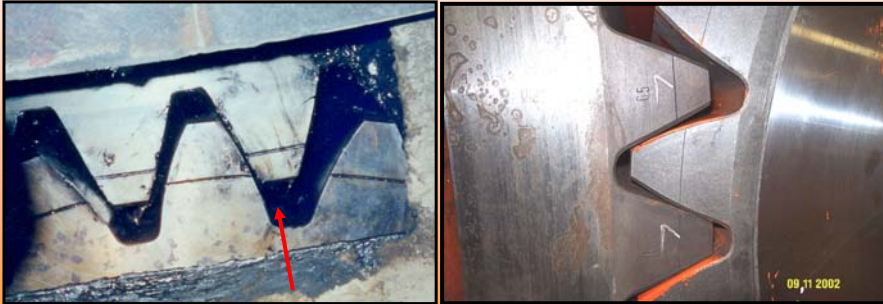
ภาพการตรวจสอบแบกแลช(ระยะฟรี)และช่องว่างโคนฟัน

ชุดเฟืองขับมีช่องว่างโคนฟันมากเกินไป

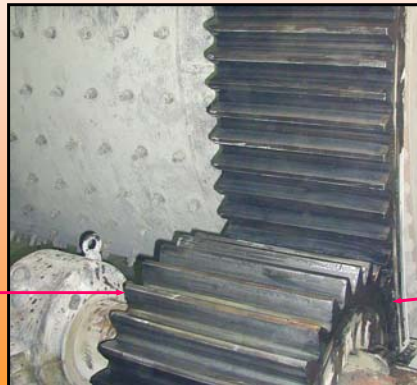
ภาพการตรวจสอบแบกแลชและช่องว่างโคนฟัน

แบกแลชด้านซ้าย

แบกแลชด้านขวา

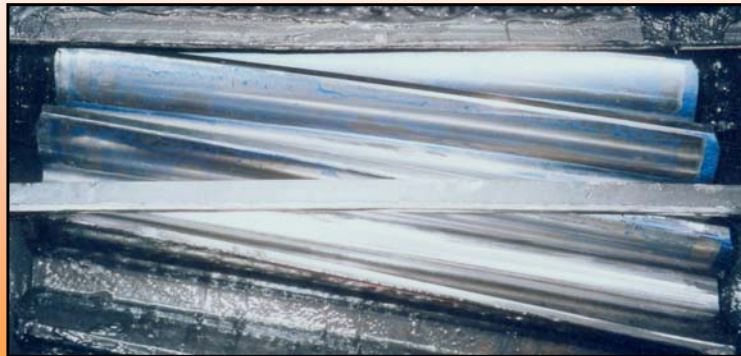
ประเมินหน้าสัมผัสและการกระจายภาระ(โหลด)ในสภาพที่ไม่มีโหลดโดยใช้เพสลิน้ำเงินหรือ
ถ้าเป็นสภาพภายใต้โหลด

“Machining Blue” paste on the flanks of a pinion

เช็คหน้าสัมผัสเกียร์ที่ไม่มีไหลด้วย Machining Blue

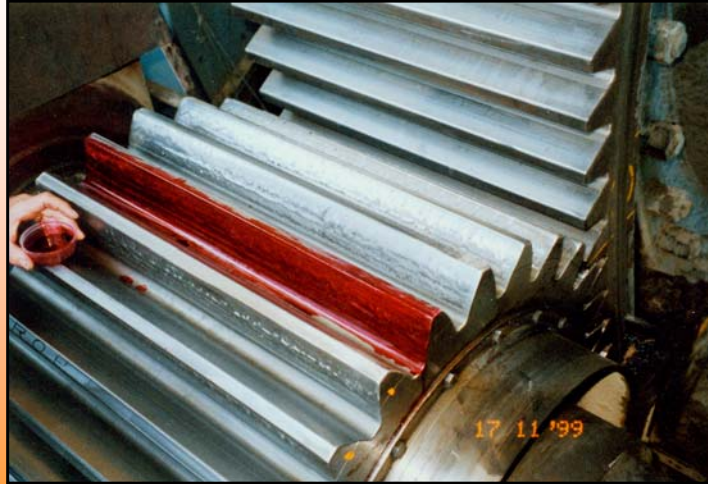
- ทำความสะอาดแก้มฟันแล้วใช้สี(เช่น DYKEM STEEL RED)ตรวจเฟืองหน้า 1-3 μ m บนแก้มฟันที่ไม่มีจาระบี
- เนื่องจากเป็นสารละลายที่ติดไฟง่าย(จุดวาบไฟประมาณ 15 °c จึงห้ามสูบบุหรี่หรือมีเปลวไฟอยู่บริเวณใกล้เคียง
- จะต้องการรอยสัมผัสกลิ้งให้ได้ประมาณ 500 รอยสัมผัส(ถ้าใช้แอลกอฮอล์เจือจางประมาณ 200 รอยสัมผัส)
- 500 รอยสัมผัส หมายถึง ใช้เวลาประมาณ 2-4 นาที สำหรับ 1 แก้มฟันของเฟืองขับหม้อบดและประมาณ 30 นาที สำหรับ 1 แก้มฟันของเฟืองวงแหวนสวม(Girth gear)
- การใช้เวลาหมุนปรับสภาพ นานเกินไปจะได้ผลลัพธ์ที่ไม่ถูกต้อง
- การสตาร์ทและหยุดใดๆของหม้อบดระหว่างการทดสอบจะทำให้ได้ผลลัพธ์ที่ผิดพลาด
- ผลลัพธ์เปรียบเทียบกับสามารถนำไปใช้ประโยชน์ได้ถ้าสภาพทางกลมีเสถียรภาพ และการทำงาน (เช่น การเติมวัตถุดิบ) สามารถนำผลมาเปรียบเทียบได้เช่นกัน

Application of oil resistant colour paint(DYKEM STEEL RED)

ใช้สีคหน้าคอนแทกที่มีไหลด้วยสีทนน้ำมัน

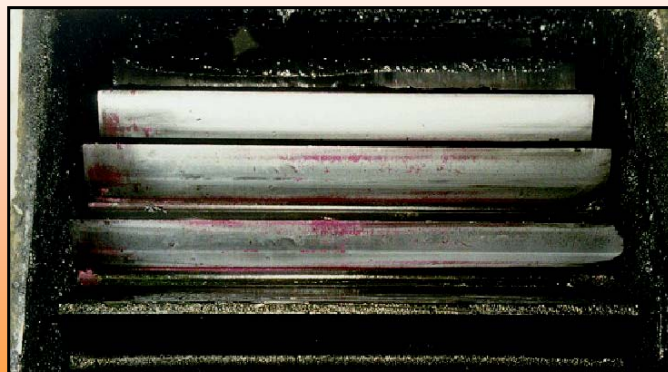
Dynamic contact picture of oil resistant colour paint

หลังจากหยุดเครื่องจักรเราจะเห็นหน้าสัมผัสที่แท้จริงหลังจากใช้งาน

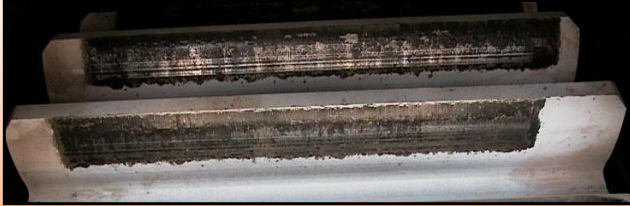
Polysius Kiln gear drive, diameter 4650 mm, face width 450 mm

before Running-in
by **BERULIT EL 420**
10.05.2001

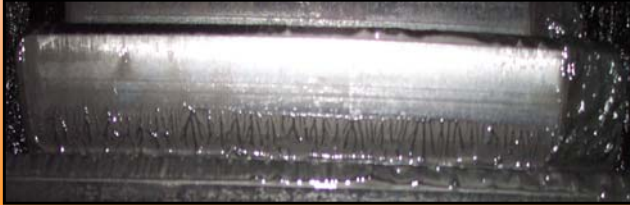
after Running-in
by **BERULIT EL 420**
17.05.2001
(some machining
marks are still
visible)

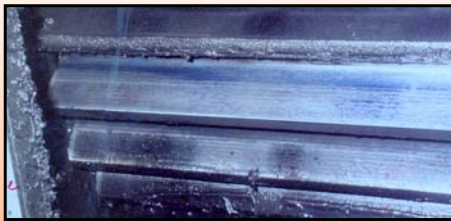
FLS ball mill drive, diameter 6000 mm, face width 600 mm

After 4 days of Running-in
by **BERULIT EL 420**

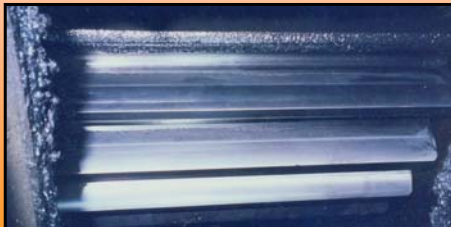
After finishing the Running-in
process with **BERULIT EL 420**

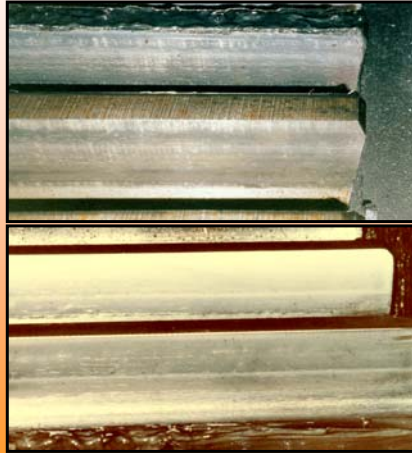
KHD ball mill drive, diameter 5800 mm, face width 630 mm

After 3 days of Running-in
by **BERULIT EL 420**

After 6 days of Running-in
by **BERULIT EL 420**

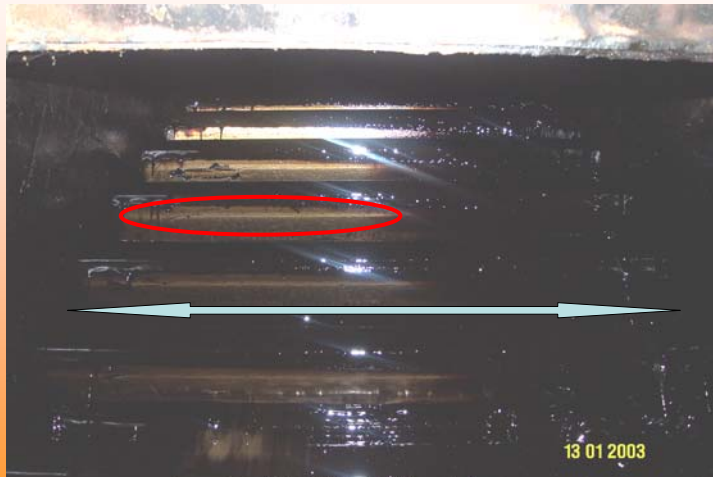
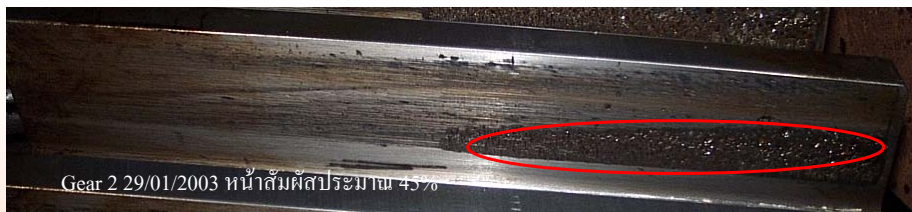
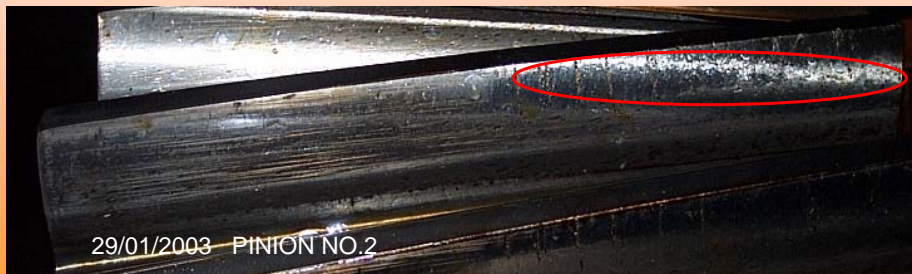
ตัวอย่างหน้าสัมผัสเกียร์ที่แย่

พื้นที่สัมผัสประมาณ20-30%ดังรูปไม่
เพียงพอต่อการรับโหลด

แนวทางที่จะซ่อมบำรุงเกียร์ชุดนี้ก่อนใช้งาน
ต้องมีการเช็คหน้าสัมผัสดังslide showที่อยู่
ถัดไปเมื่อเช็คแล้วมีพื้นที่สัมผัสดังรูปควรจะมี
มีการเจียรปรับเวรวงกลมสีแดงเพื่อให้ได้พื้นที่
สัมผัสทั้งหน้าพื้นมีจุดรับแรงเพียงพอที่ใช้
งานแล้วไม่เกิดความเสียหาย

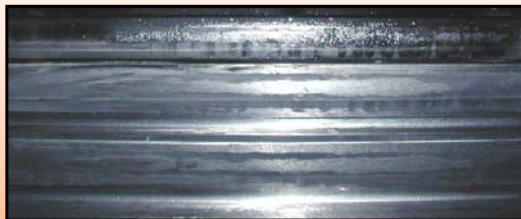
KHD Cement Mill gear drive

Bad contact pattern after
the running-in process

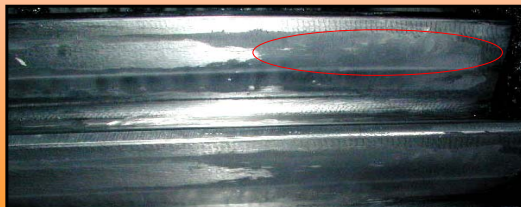
new pinions in contact
with a old worn out
girth gear

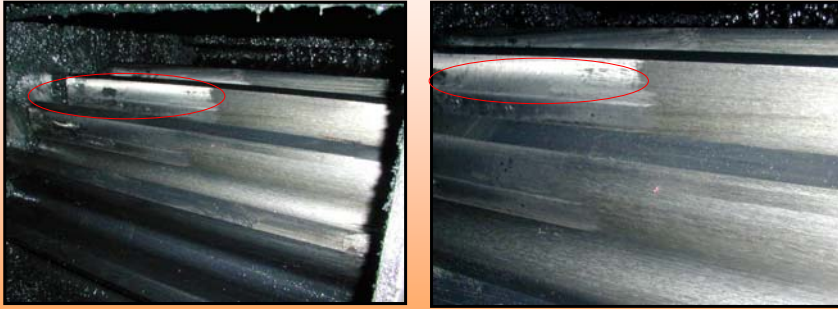
KHD Cement Mill gear drive, diameter 5460 mm, face width 600 mm

Bad contact pattern and damages few weeks after the running-in process

strong single sided contact due to misalignment
(8 degree difference in flash temperature across the flanks)

strong single sided contact due to misalignment

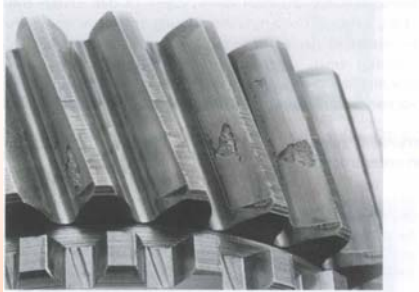
Abplatzer bei einem Schrägstirnrad

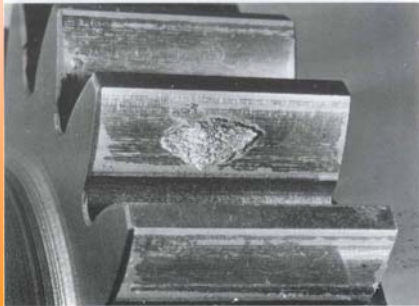
Abplatzer und Graufleckigkeitszone (Fußbereich)

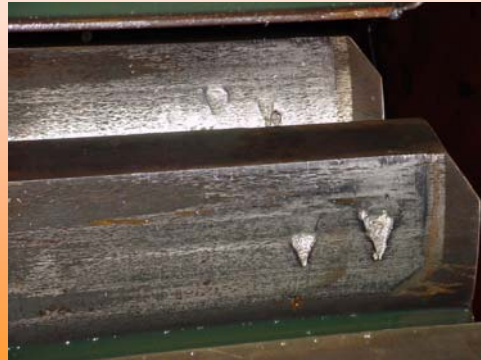
Flakes (รอยเกล็ดล่อน)

เฟืองฟันตรงเฟืองซุมแข็งตลอดเนื้อรับ
ภาระมากเกินไป(Heavy overload)
ทำให้เกิดความเสียหายดังกล่าวขึ้น

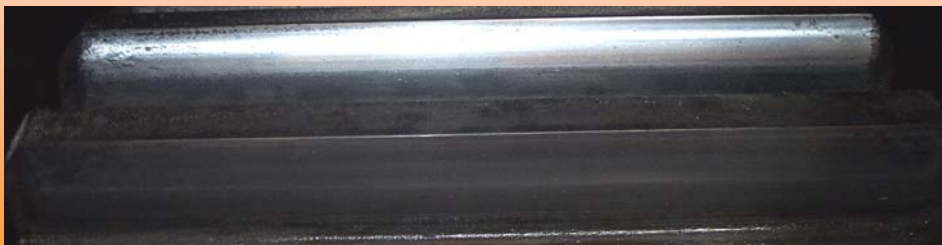
เกียร์ที่มีน้ำสัมผัสที่มากเพียงพอหลังปิดหีบไม่มีการสึกหรอ
